# 吉祥寺本町2丁目道路陥没事象調査について

本調査の目的は、吉祥寺本町2丁目道路陥没事象に関し、再発防止の観点から事象発生原因の解明を行うことである。

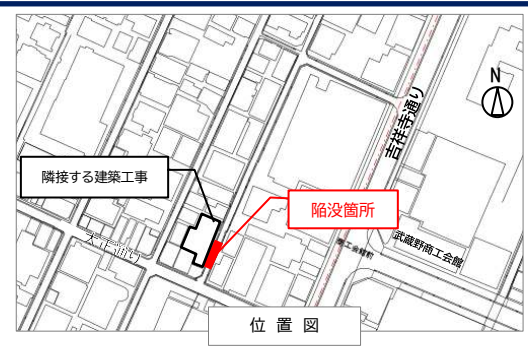
- 日時：令和3年11月2日午前6時20分  
(武蔵野警察署から武蔵野市へ連絡)
- 場所：武蔵野市吉祥寺本町2丁目
- 概要：道路陥没の規模は、延長約15m、幅約3m、深さ2~5m程度  
ごみ収集車の後輪が脱輪したが、運転手含めけが人はなし  
道路西側に隣接する建築工事現場では、既存地下外壁が傾き、  
道路下の土が流出  
既存建築物の昭和57年建築部分と平成7年増築部分の境界から土砂が流出

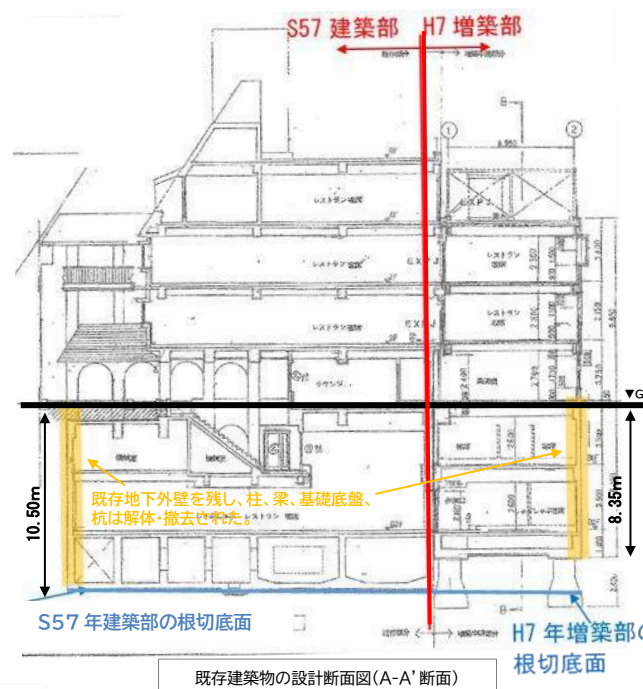
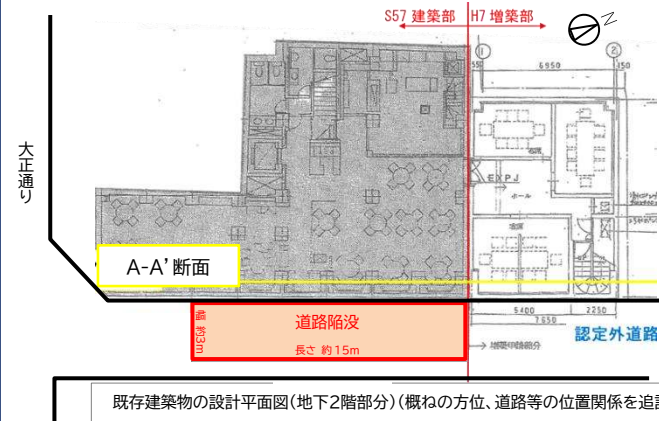
- 既存建築物は、昭和57年に南側建築物を建築、平成7年に北側建築物を増築（以下それぞれ「S57建築部」、「H7増築部」という。）
- S57建築部は、地上4階、地下2階、基礎形式は直接基礎
- H7増築部は、地上3階、地下2階、基礎形式は杭基礎（計画図から先端拡張（拡底）と想定される。）
- 既存建築物の底盤深度は、地下ピットを含め、S57建築部10.50m、H7増築部8.35m
- S57建築部とH7増築部の地下外壁は、鉄筋で接続もされておらず、構造的に分離されている。

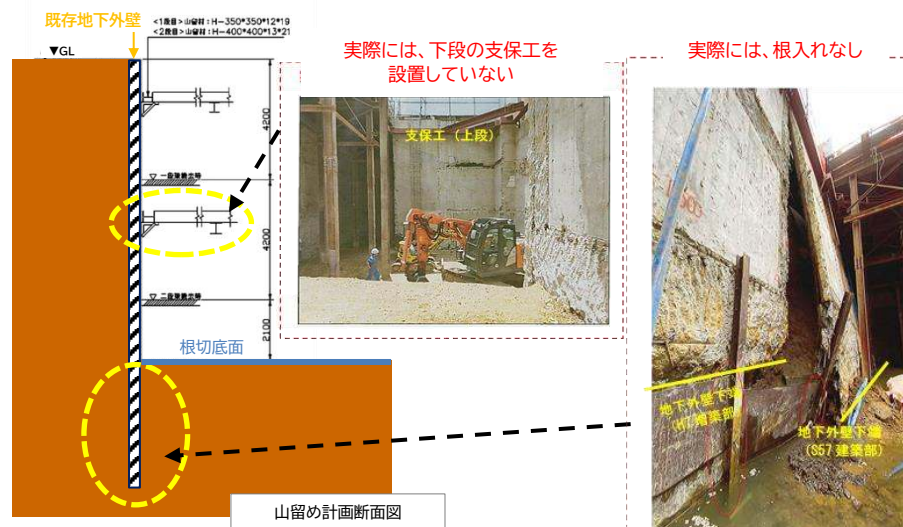
- 既存地下外壁を山留め壁として活用しようとしていた。
- 支保工は2段設置することが計画されていたが、地上から1.5m下方の位置に1段のみ設置
- 地下の構造物は既存地下外壁を除き、柱、梁、基礎底盤、杭を含めすべて撤去されていた。
- 傾倒した既存地下外壁の根入長はなく、南側側部が直交する既存地下外壁とつながるほかは、高さ約10m分の背面土圧の大部分を上段の支保工で支えている状態であった。

○山留めとして利用し傾倒した既存地下外壁は、根入れがなく、基礎底盤が撤去され、かつ支保工（切梁）は1段のみが設置されていた。山留め設計指針（日本建築学会、2017）に基づく構造計算により、傾倒や壁体が破壊することが認められた。傾倒した既存地下外壁は、山留めとしては通常の山留め工法と比べ、構造的に不十分である。

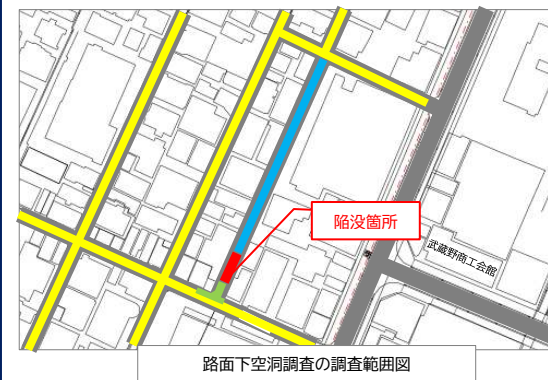
- 路面下空洞調査は、陥没発生前1回、陥没発生後3回、計4回実施
- 調査方法：空洞探査車を用いて取得したデータを解析して空洞の有無を判定した。

No.	実施時期	実施機関	探査深さ	空洞調査結果	
				南側道路	当該道路
①	令和元年11月13日	武蔵野市	地下1.5m	異常なし	異常なし
②	令和3年11月2日	国土交通省	地下1.5m 地下3.0m	異常なし	異常なし (陥没箇所の北側の区間)
③	令和3年11月7日	武蔵野市	地下1.5m 地下3.0m	-	異常なし
④	令和3年12月11日	武蔵野市	地下1.5m 地下3.0m	異常なし	-

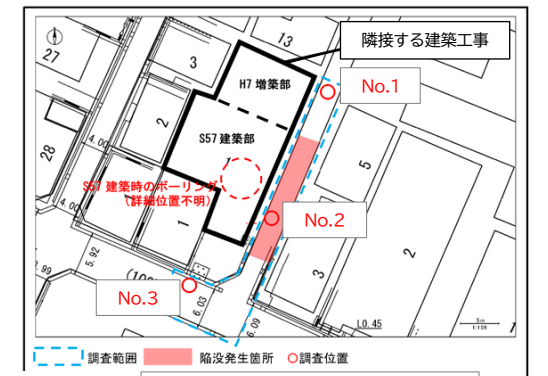
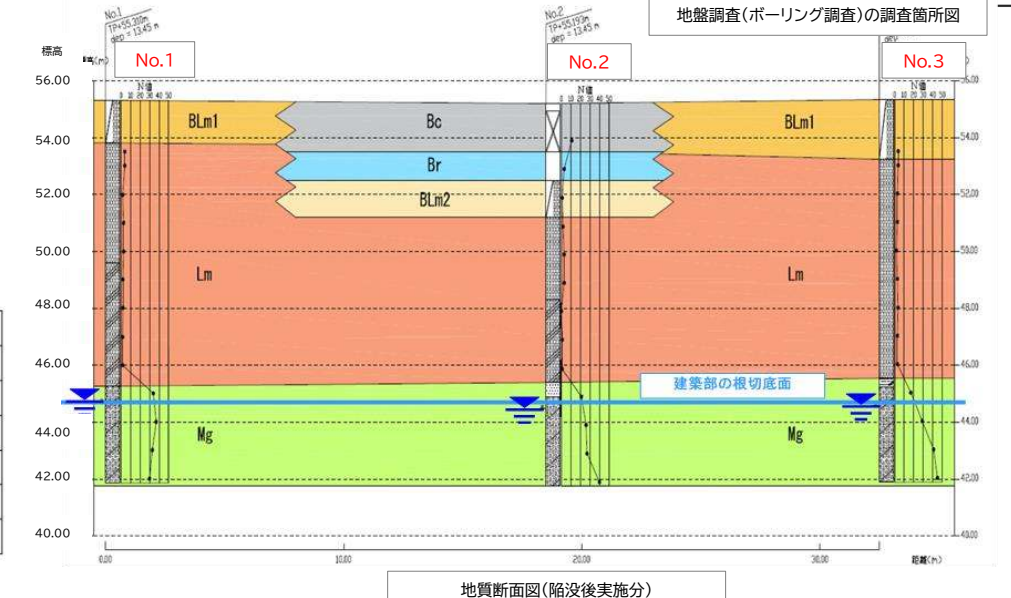
- 近隣の地盤調査結果の収集並びに、陥没箇所及び陥没箇所の南北の3か所において、道路陥没事象発生後に地盤調査を実施した。
- 地層構成は、地下約10mまではローム層、それ以深には砂礫層が分布している。
- 地下水位は、昭和57年3月の調査では地下8.8mのローム層内、令和3年6月の調査では地下11mの砂礫層内に確認されている。
- ローム層の砂礫層への流出は認められず、道路陥没前に地下水の変動により空洞が形成されていた可能性は想定し難い。

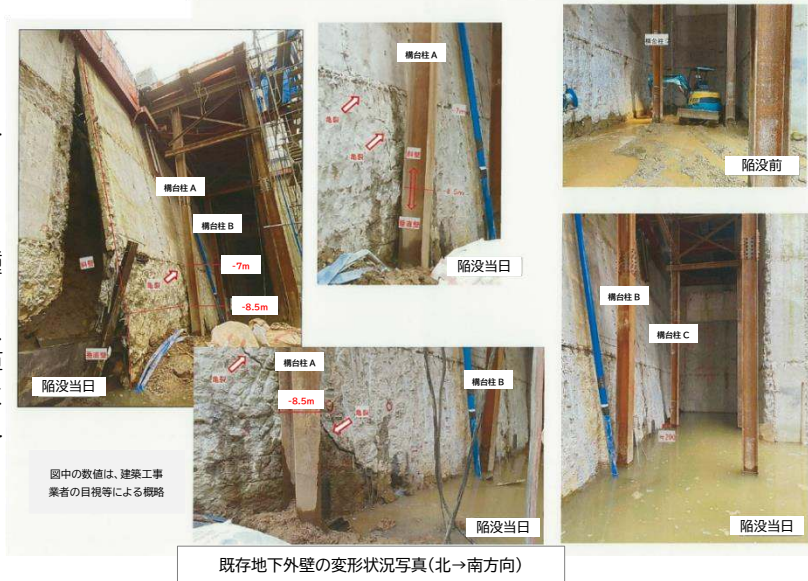
- (1) -1 山留め設計指針（日本建築学会、2017）に基づく標準的な手法により構造安定性を確認
- (1) -2 切梁・腹起しが固定された上辺及び南側側部の二辺が固定されていたと仮定し、傾倒した既存地下外壁を再現した場合の構造安定性を確認
- (1) -3 傾倒しなかった西面既存地下外壁が構造安定性を保てる土圧が、傾倒した既存地下外壁に作用したと仮定した場合の構造安定性を確認
- (1) -4 傾倒した既存地下外壁に崩落高4m分土砂のみの土圧が作用したと仮定した場合の構造安定性を確認

○山留め設計指針（日本建築学会、2017）による標準的な構造計算のほか、いずれの構造計算においても、傾倒した既存地下外壁は山留めとして成立しない結果となっており、土圧を支えられず、不安定化したことを示唆している。
