# 吉祥寺本町2丁目道路陥没事象調査について

本調査の目的は、吉祥寺本町2丁目道路陥没事象に関し、再発防止の観点から事象発生原因の解明を行うことである。

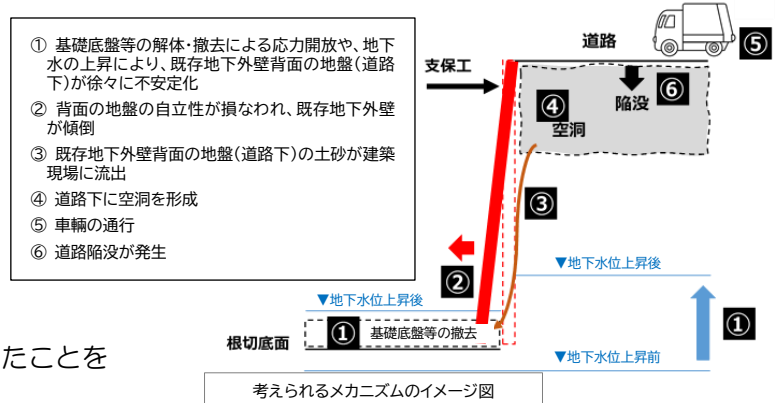
○山留めとして利用し傾倒した既存地下外壁は、根入れがなく、基礎底盤が撤去され、かつ支保工（切梁）は1段のみが設置されていた。山留め設計指針（日本建築学会、2017）に基づく構造計算により、傾倒や壁体が破壊することが認められた。傾倒した既存地下外壁は、山留めとしては通常の山留め工法と比べ、構造的に不十分である。

○各種調査結果や土量試算から、道路下に空洞があったことを示唆する資料は認められなかった。
